# CHANTIER DE RETRAIT DE COFFRAGES AMIAANTÉS

## Sur le site d'une ancienne surface de grande distribution, DI Environnement & Millot TP (Mandataire) sont intervenus sur l'ancien dallage.

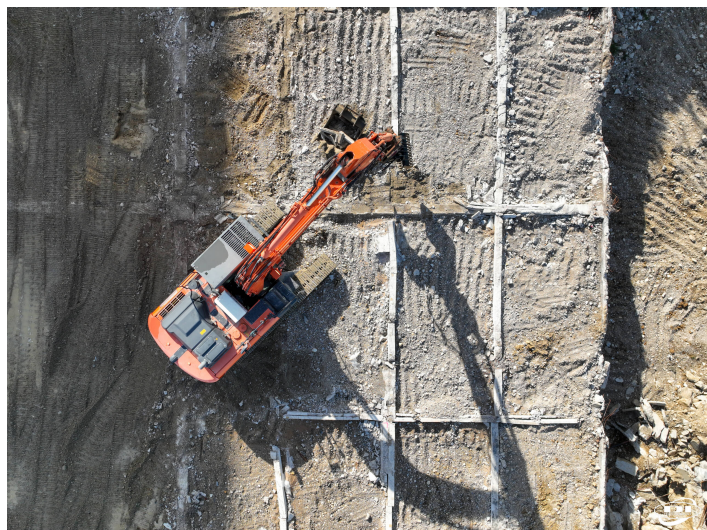
Suite aux travaux de démolition, des éléments amiantés supplémentaires avaient été découverts dans le sol. Dans le cadre de cette mission, les équipes ont [dépollué le site](#) en retirant divers matériaux amiantés dont des cales de coffrage et des conduits en fibre ciment. Une opération réalisée avec l'aide d'une pelle mécanique pressurisée complétée par un dispositif d'humidification des zones de travail ☒
